ICY BOX

ASIX-Treiber ab macOS® 10.13 High Sierra installieren

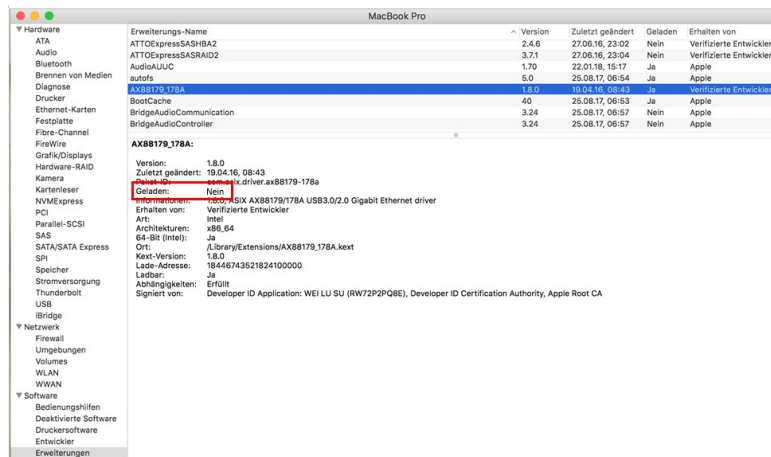
Wird der aktuelle ASIX Treiber www.asix.com.tw/download das erste Mal installiert, wird lediglich ein kurzer Hinweisdiallog gezeigt, der sich nur mit "OK" bestätigen lässt und eine Aktivierung des Treibers wird nicht durchgeführt.

Wird der Treiber nicht für das System geladen, kann die angeschlossene Hardware nicht fehlerfrei arbeiten.

Mit macOS® High Sierra (10.13.x) hat Apple die Spezifikationen geändert und zusätzliche Sicherheitsmaßnahmen eingeführt. Die Installation einer Dritthersteller-Kernel-Extension führt daher nun zu den oben dargestellten Problemen.
